Devis N° NSCH/06/152067

Musée d'archéologie et de vin de Champagne
Quatre panneaux en satin de soie brodés tendus sur châssis, encadrés.
N° inv. 311, 312, 313 et 314.

CONSTAT D'ÉTAT ET DIAGNOSTIC

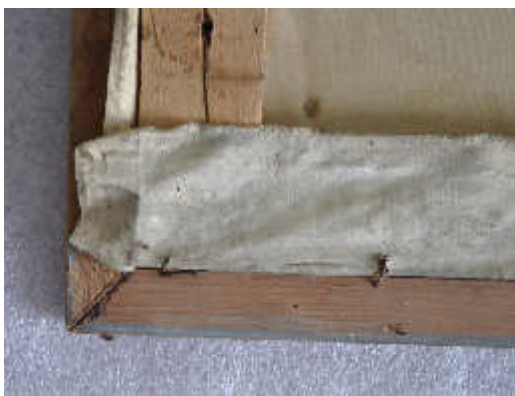
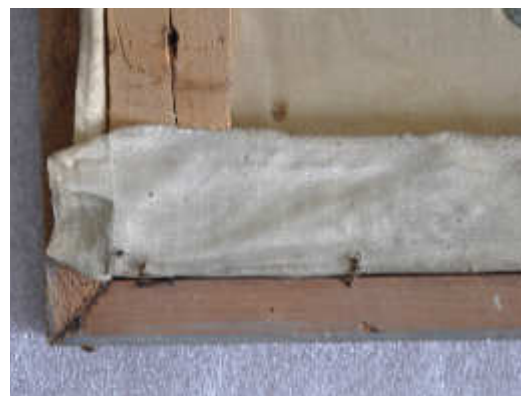
Lors de l'aller-voir, le test de mouillage avec de l'eau déminéralisée réalisé sur le bord supérieur dextre du panneau 3 s'est avéré positif, ce qui nous amène à proposer un lavage avec une solution de lavage. Ce lavage atténuerait l'encrassement.

III. 1 : Avant (à gauche) et après (à droite) test de mouillage à l'eau déminéralisée. Les fibres et la croisure testés ont résisté à un mouillage sans tensio-actif d'une durée de 5 minutes.

- ✚ Lavage sur table aspirante avec une solution de lavage neutre (eau déminéralisée additionnée de détergent non ionique Ultravon® JUN à la CMC critique) après tests, puis rinçage à l'eau déminéralisée.

Si le lavage avec une solution de lavage s'avérait trop agressif, nous privilégierions un lavage à l'eau déminéralisée.
