## **RAPPORT D'INTERVENTION**

### **Restauration de la photographie :**

**« Epernay, vue en avion, reconstitution routière et cadastre »  
N°17, 1921**

**Musée d'archéologie et de vin de champagne  
13, avenue de Champagne  
51200 Epernay**

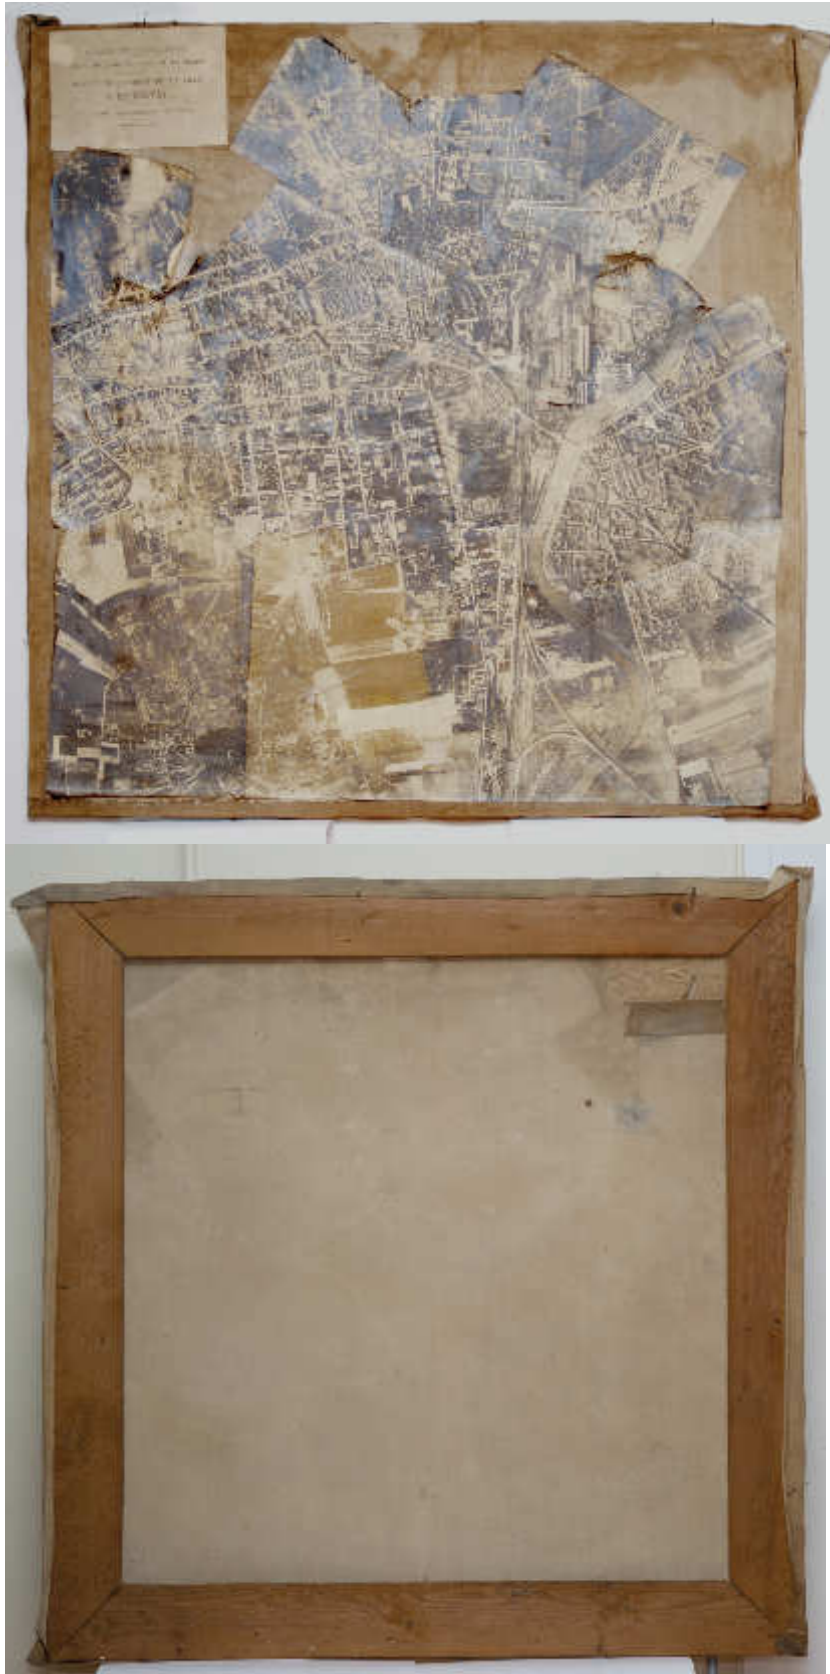
*Photographie avant intervention recto et verso*

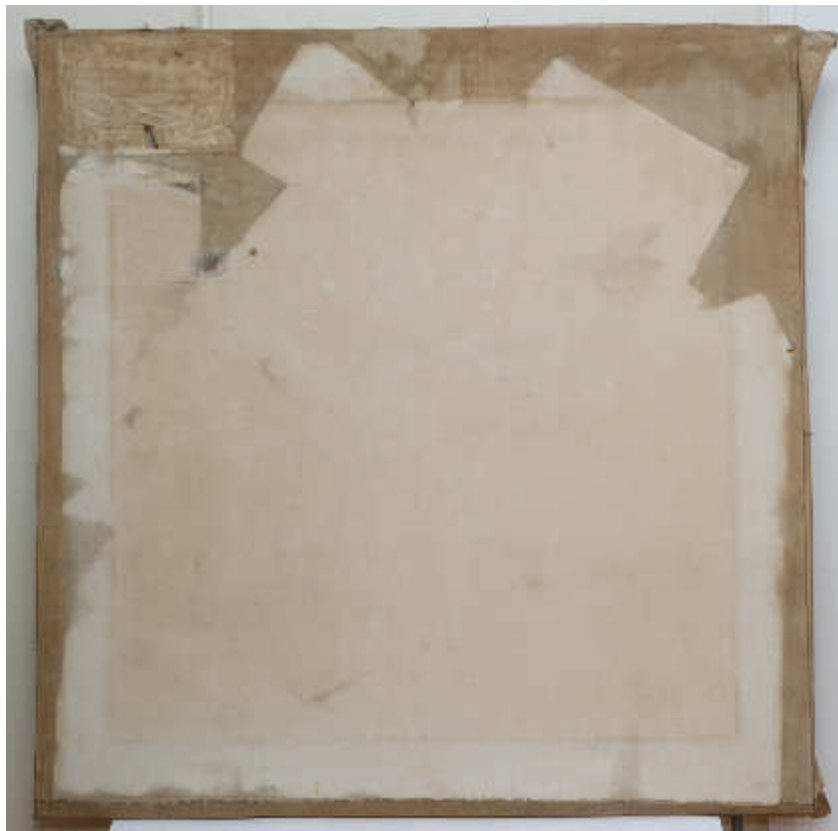
Châssis après démontage de la photographie. On observe aisément :

- les zones salies par la poussière et jaunies par la surexposition à la lumière (bords extérieur en brun)
- l'oxydation de la toile par le revers (carrée central)
- les zones de décollement de la photo où s'est inséré la poussière (en gris, en bordure de la photographie)
- les zones de moisissures (gris plus foncé et rose)
- les auréoles des dégâts des eaux successifs : . bas du châssis : remonté par capillarité,

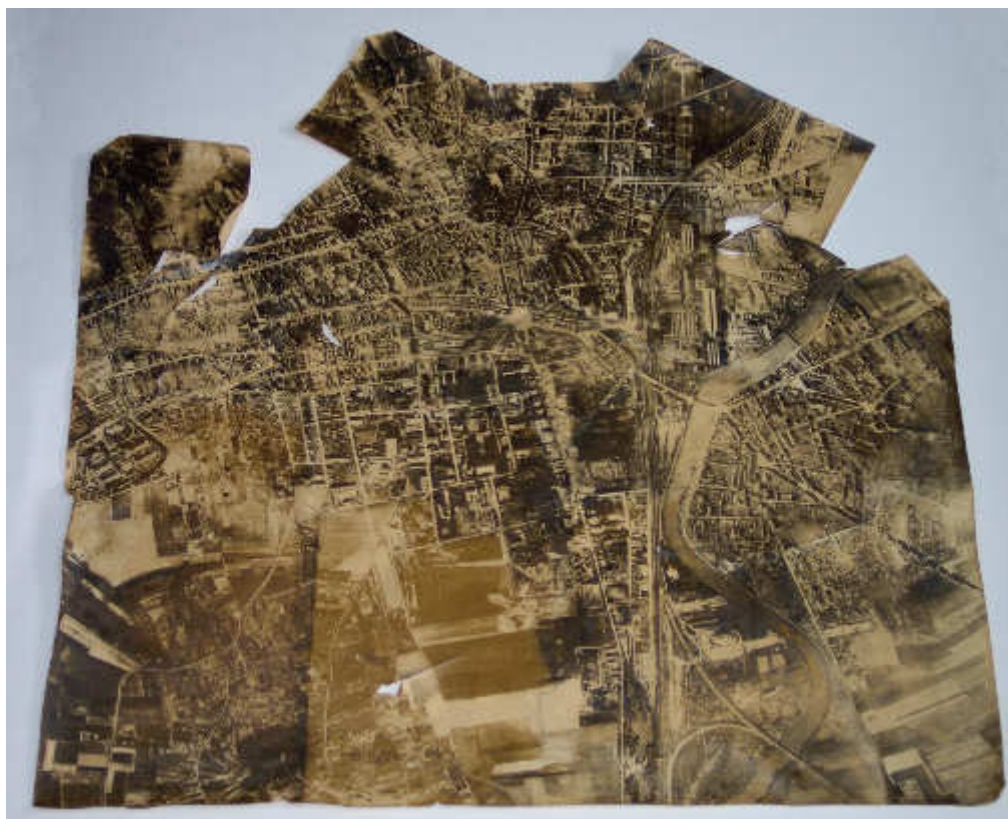
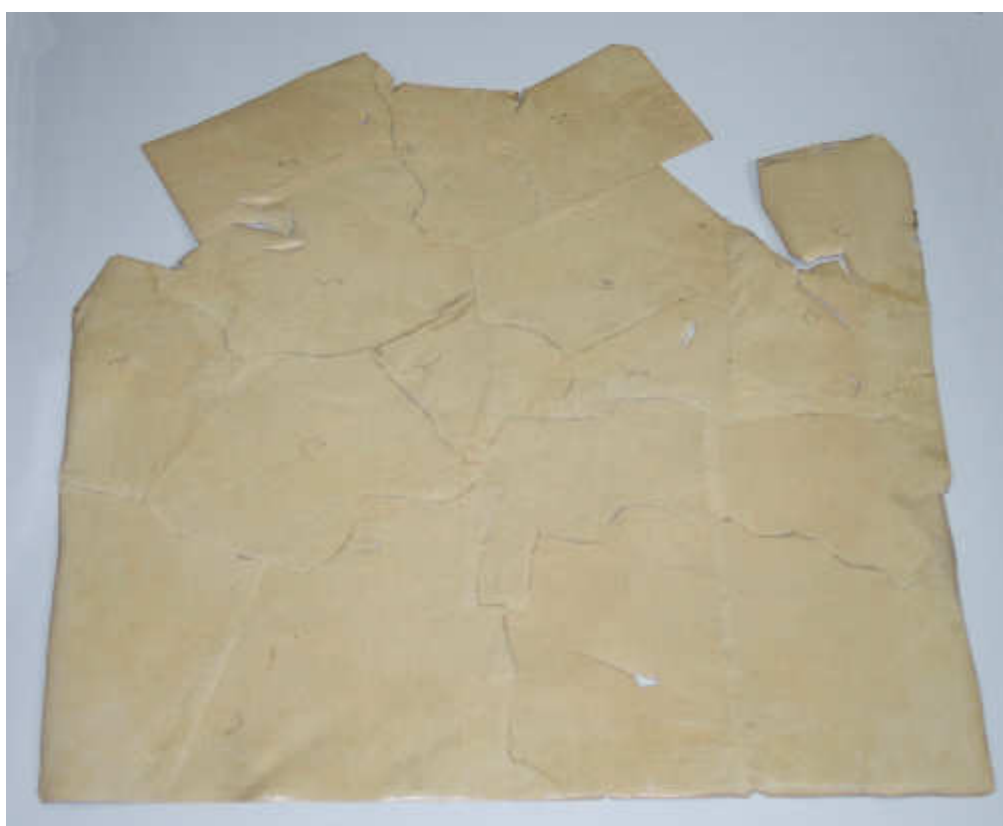
*Photographie après démontage du châssis recto et verso.*

*On note aisément les différentes photographies qui composent la vue et les lettres  
qui lui sont attribuées à la plupart d'entre elles*

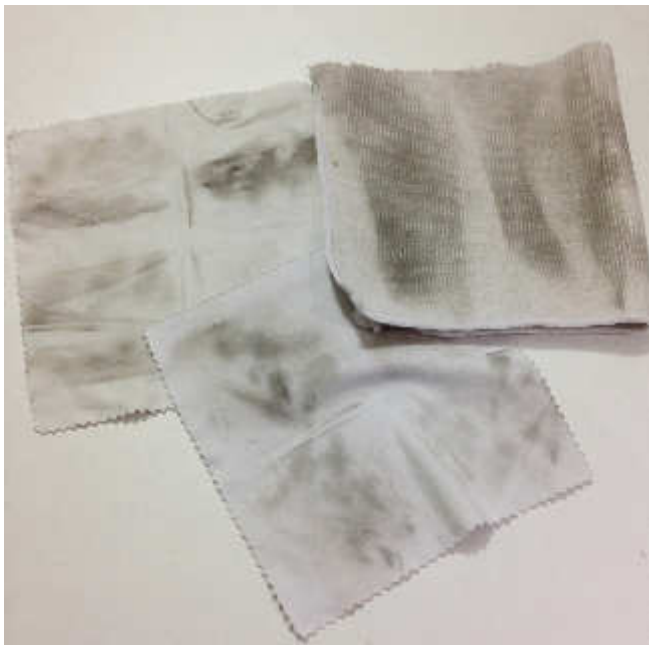
*Dépoussiérage aux chiffon microfibrés*

Le dépoussiérage de la photographie a commencé au chiffon microfibrés très doux non imprégné (Atlantis). Au regard de son état aux premiers tests et de la quantité de poussière récoltée, il a été décidé de dépoussiérer la photographie en premier lieu au chiffon microfibrés (Stouls) deux fois, puis de parfaire la dépoussiérage avec chiffon microfibrés très doux, à nouveau deux fois.

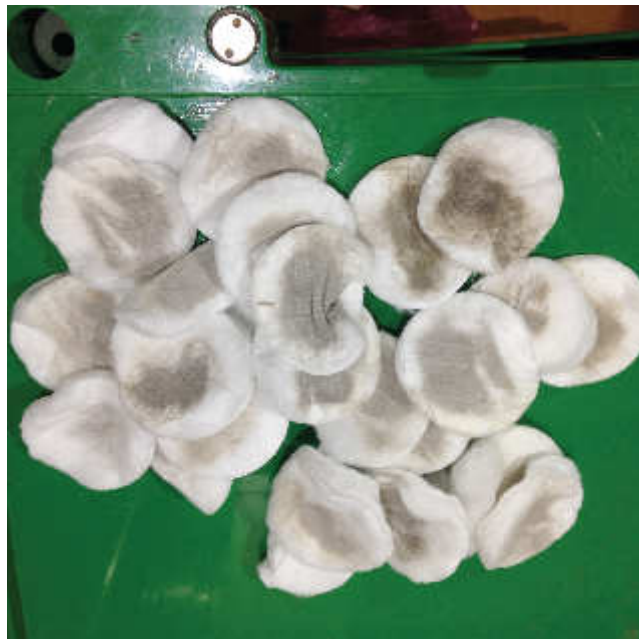
*Disque de coton après nettoyage au mélange eau déminéralisée /éthanol : 50/50*

Après ce nettoyage à sec, un nettoyage humide a été réalisé afin de retirer la poussière et les dépôts incrustés localement et d'atténuer les taches diverses et les auréoles d'humidité. Suite à des tests, et conformément aux essais réalisés lors de la visite, c'est le mélange eau déminéralisée / éthanol en proportion 50 /50 qui a été sélectionné pour le nettoyage. La gélatine photographique est relativement peu altérée, ce qui a permis les nombreux passages consécutifs nécessaires au désencrassement (4 à 5) de la surface sans gonflement apparent de la gélatine.

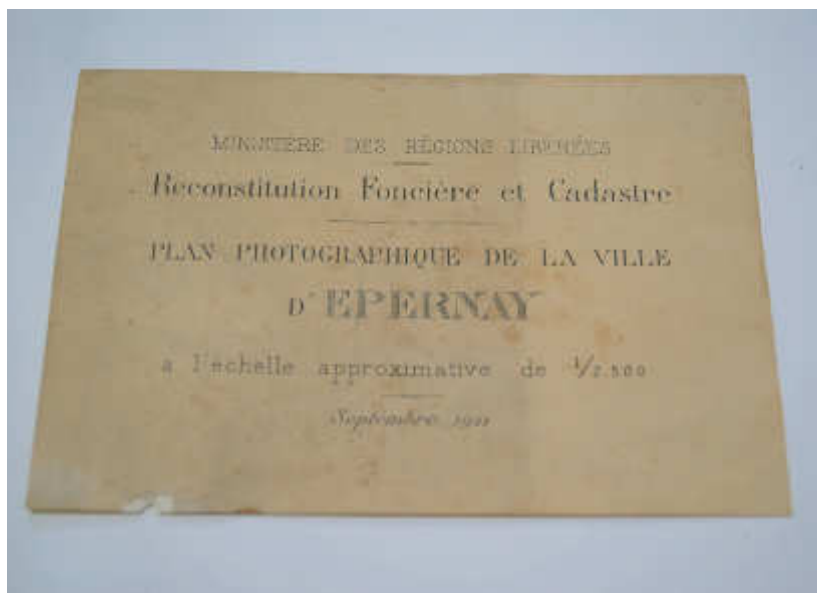
*Etiquette pendant gommage à la gomme Staedtler® mars plastic en bloc*

Concernant la légende, après gommage et suite à des tests sur le tracé, elle a été baignée (3 x 10 min) afin d'éliminer la colle de montage. Outre le retrait de l'acide libre, le bain permet aussi un gain de souplesse du papier (création de liaisons OH). Après lavage, l'étiquette a séché à l'air libre 24 heures avant d'être humidifiée au spray et mise à plat. sous presse pendant 3 semaines entre buvards et intissés.

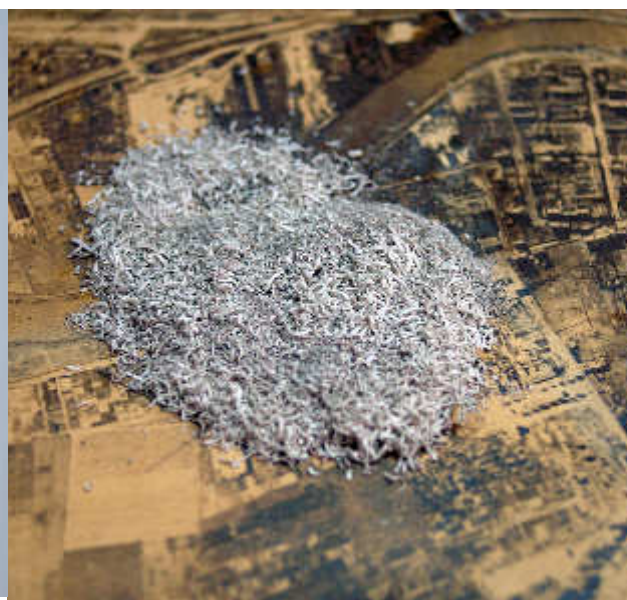
*Gommage à la gomme Staedtler® mars plastic réduite en poudre.*

Après démontage, le dépoussiérage s'est poursuivi par un gommage à la gomme Staedtler Mars Plastic® - gomme ayant passé le PAT (Photographic Activity Test) avec succès - réduite en poudre manuellement (ses grains sont plus épais que la gomme en poudre vinylique non souffrée). Les zones de soulèvements et de déchirures ont été masquées par buvards maintenus par des poids afin d'éviter que la poudre de gomme ne s'insinue dans les interstices. La version en bloc a été utilisée ponctuellement sur les zones ayant été protégées précédemment et sur les zones nécessitant un nettoyage plus poussé comme les salissures. La poudre de gomme a été retirée au pinceau doux en poils de chèvre noire.

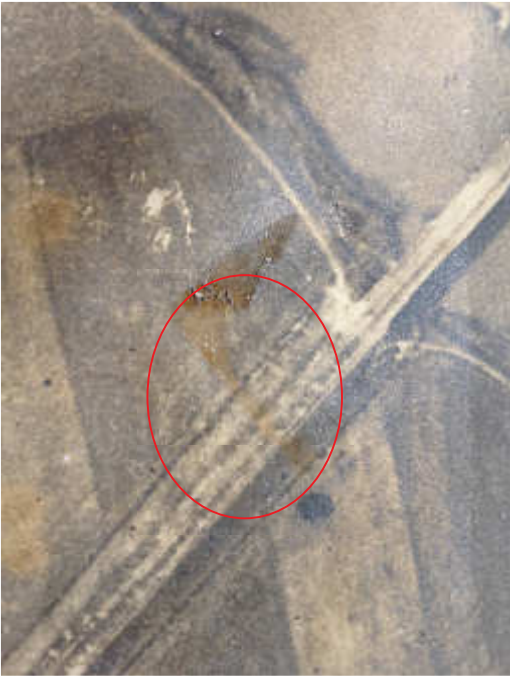
*Test de nettoyage de la partie inférieure de l'amas épais brun*

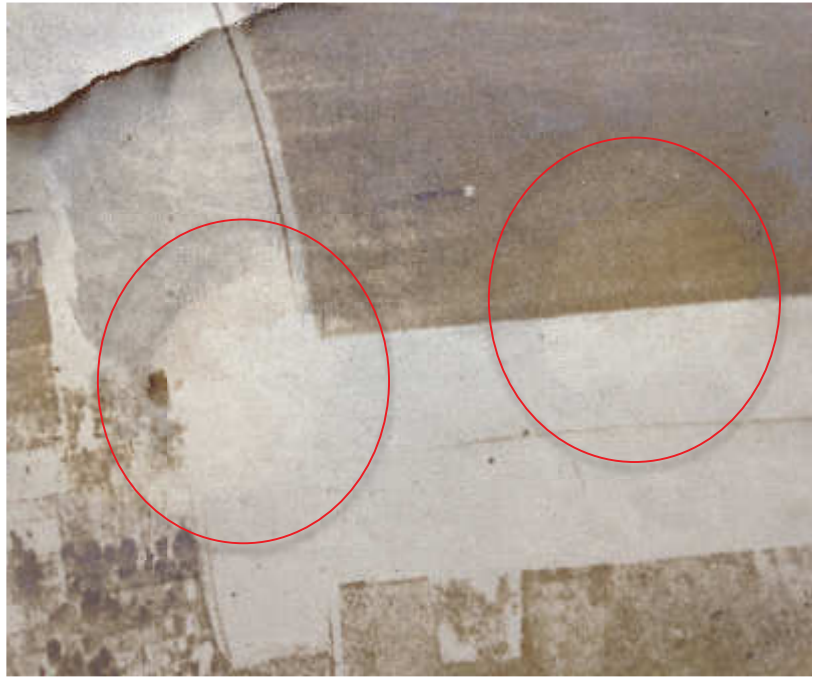
*Tests de dépoussiérage et nettoyage*

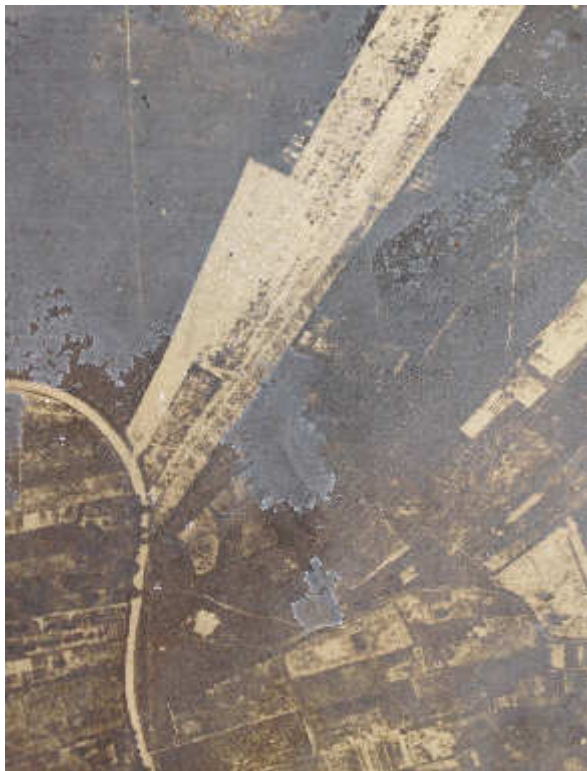
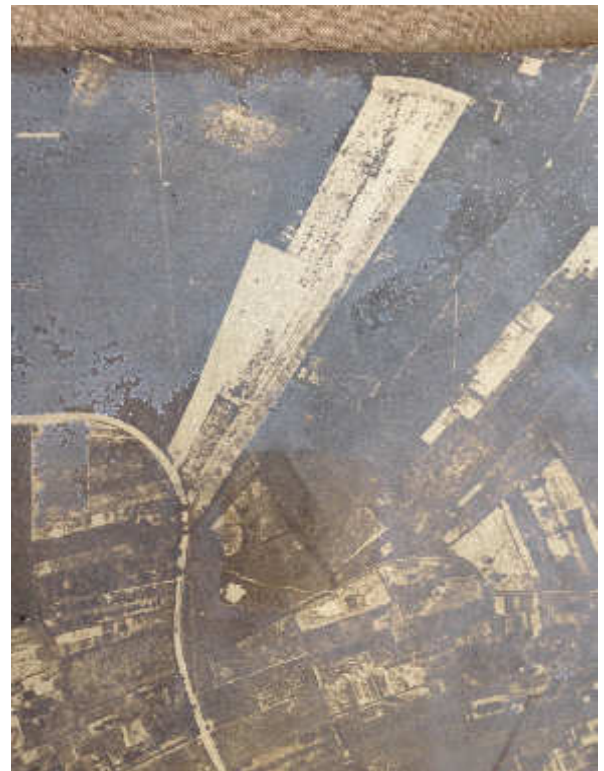
*Tests de nettoyage des dépôts crouteux blancs – documentation avant / après*

Les traces blanches épaisses qui apportaient un voile sur la photographie ont disparu et la photographie semble un peu moins grise.

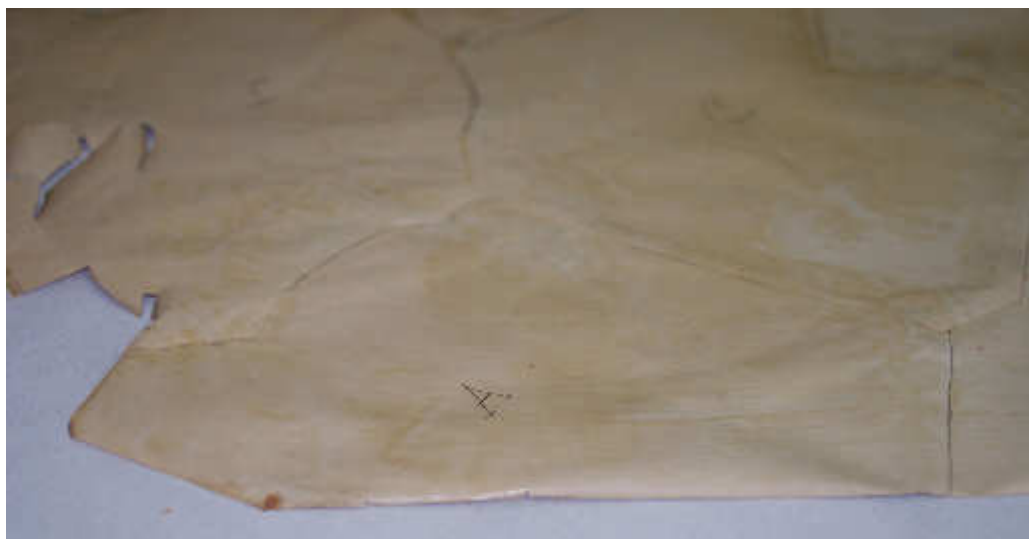
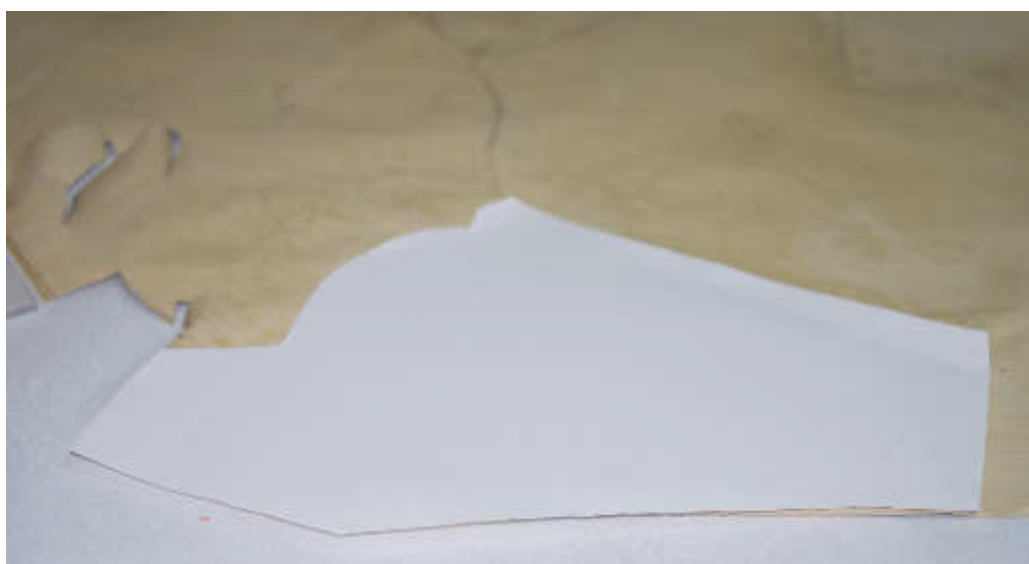
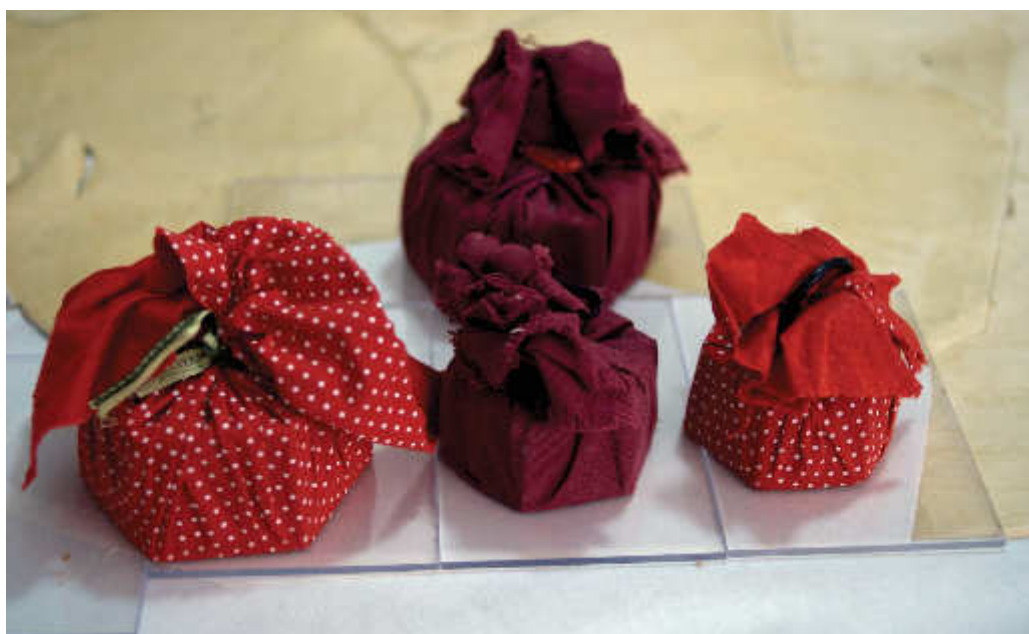
*Humidification de l'adhésif de montage par buvard imbibé d'éthanol absolu dénaturé. Travail par zone et mise sous poids pendant 30 à 40 min*

Le nettoyage par disque de coton et très long et non homogène, l'éthanol s'évaporant assez vite. Nous avons donc choisi l'application de buvards imbibés de ce solvant. Pour limiter les auréoles, les buvards ont été découpés au format inférieur des photographies constituant la vue. L'humidité est préservée par des plaques de plexiglass® maintenues par des poids.

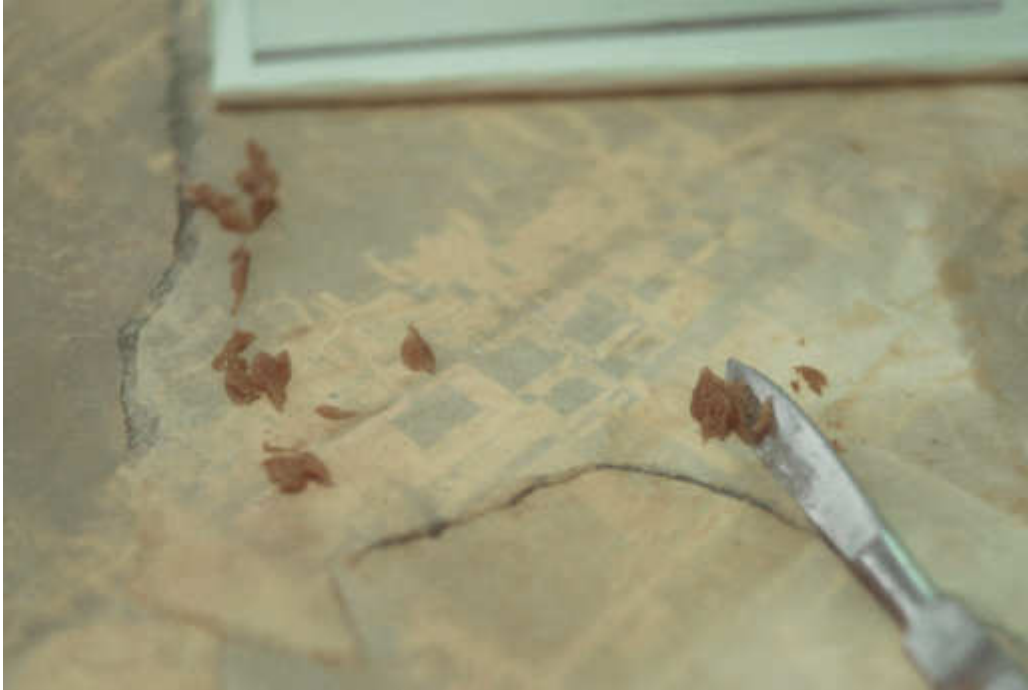
*Retrait de l'adhésif de montage au scalpel sec après humidification*

Après 30 à 40 minutes d'imprégnation, la colle est retirée au scalpel sec. Le nettoyage de la zone traitée se poursuit avec des disques de coton imprégnés du même solvant, tout en humidifiant la zone annexe afin de limiter les fronts humide / sec et la création d'auréoles d'humidité et de produits de dégradation.

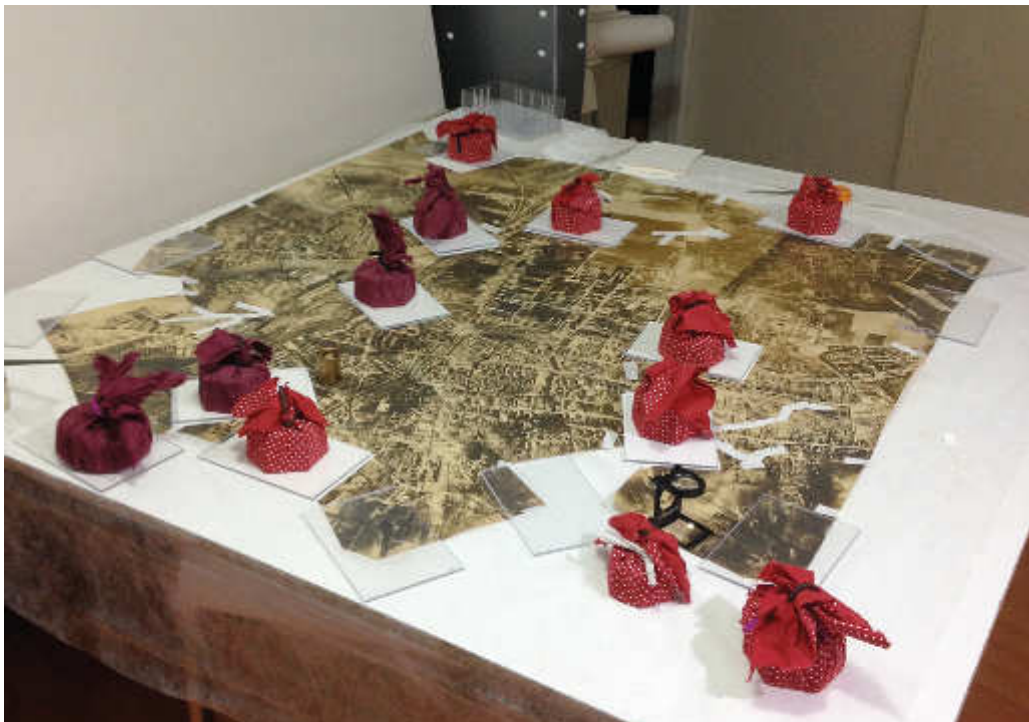
*Consolidation par la face et pose de facing*

Pour les déchirures, une fois les lèvres nettoyées, elles sont positionnées tout en respectant leur sens puis encollées par la face. Un facing de papier japonais épais très lisse est posé sur les déchirures avec de la klucel G à 8% dans l'éthanol (hydroxypropylcellulose) afin qu'elle ne s'ouvrent pas lors de la manipulation pour la consolidation au revers. Après séchage, les déchirures sont consolidées au verso avec du papier japonais paper nao RK17 (19 g/m2) et de la méthyléthylcellulose (Tylose MH300P) diluée à 6% dans de l'eau déminéralisée. Chaque consolidation est suivie d'une mise sous poids localisée (intissé/ buvard/ plaque de verre/ poids) afin de limiter les zones de tensions et de gondolement issues des interventions.

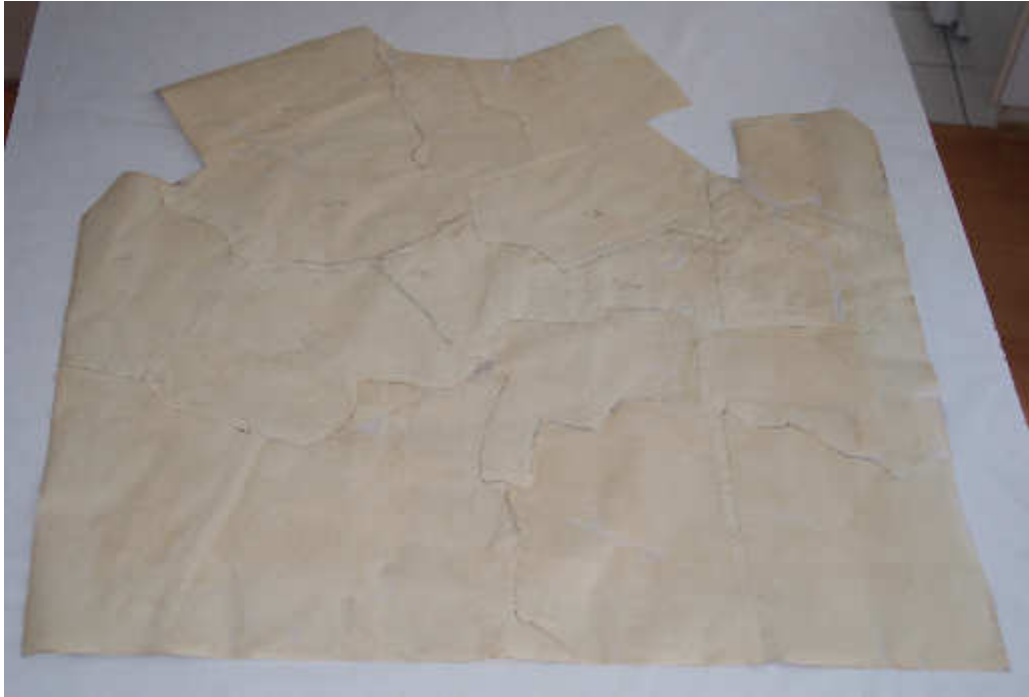
*Verso : consolidation des déchirures après travail par la face*

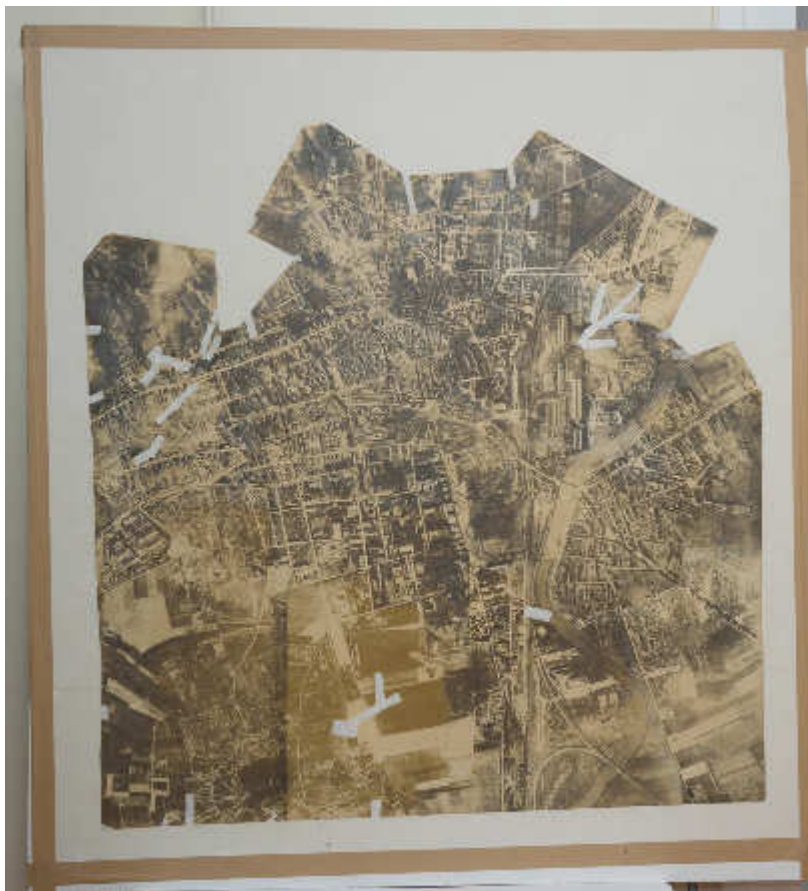
*Photographie après doublage et séchage sur fond tendu*

Une fois humidifiée et relaxée, la photographie est doublée sur du papier japonais Paper Nao RK19 (32g/m<sup>2</sup>) avec un lait d'amidon de blé purifiée Zin Shofu préparée à l'eau déminéralisée.

Ainsi doublée, la photographie est maintenue à tirants fermés sur une planche de mélaminé. Le séchage s'est fait de manière homogène. Après 24 heures de séchage à l'air libre, il a été nécessaire de refixer entre elles certaines zones de chevauchement des différents morceaux constitutifs à la colle d'amidon de blé purifiée Zin Shofu préparée à l'eau déminéralisée.

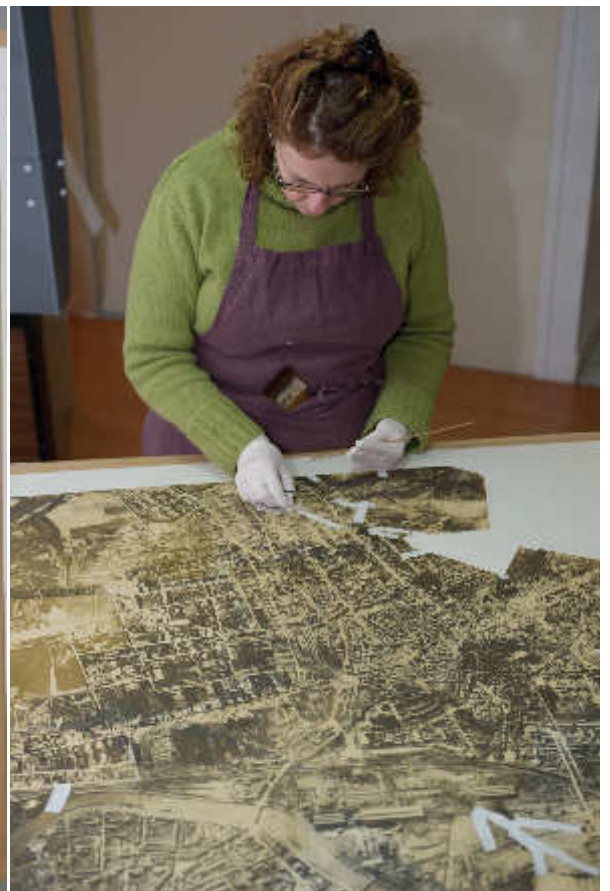
*Retrait des facing aux bâtonnets de coton humidifiés d'éthanol et à la micro-spatule*

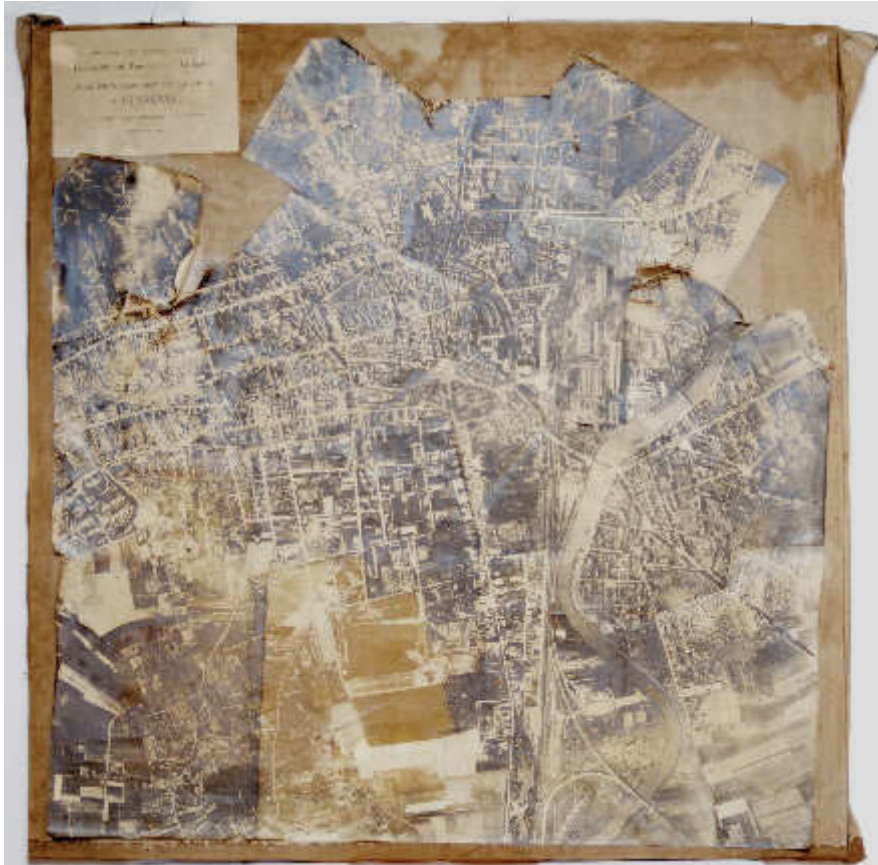
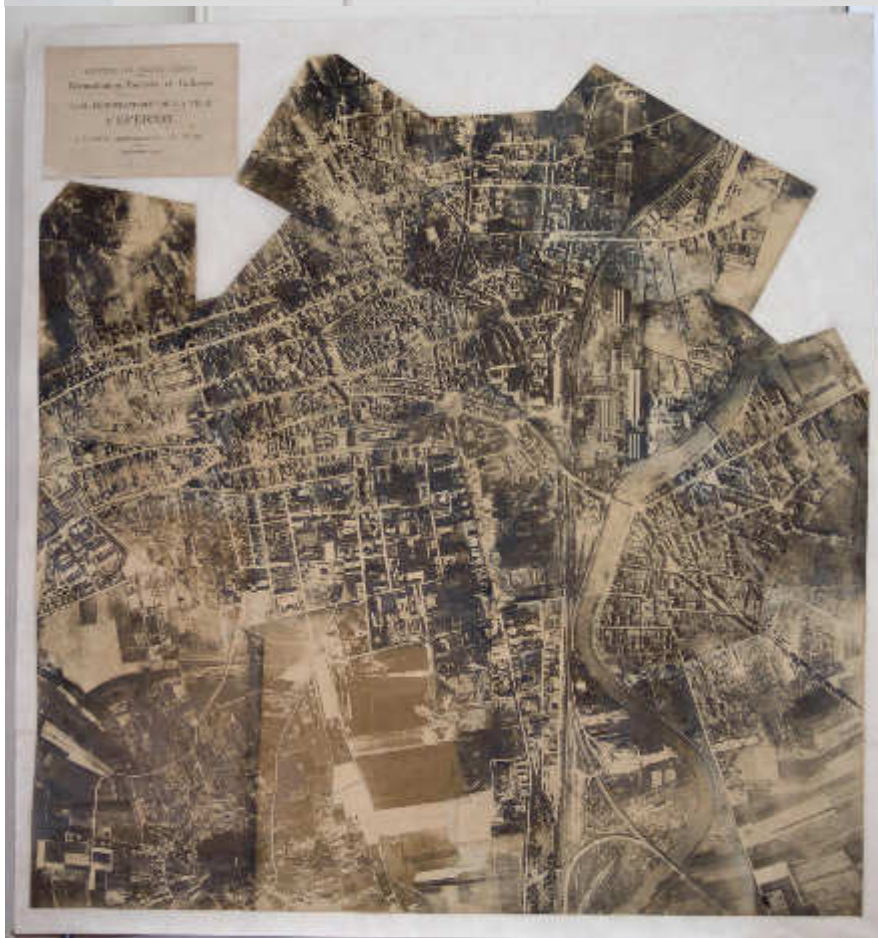
*Photographie avant et après traitement recto*

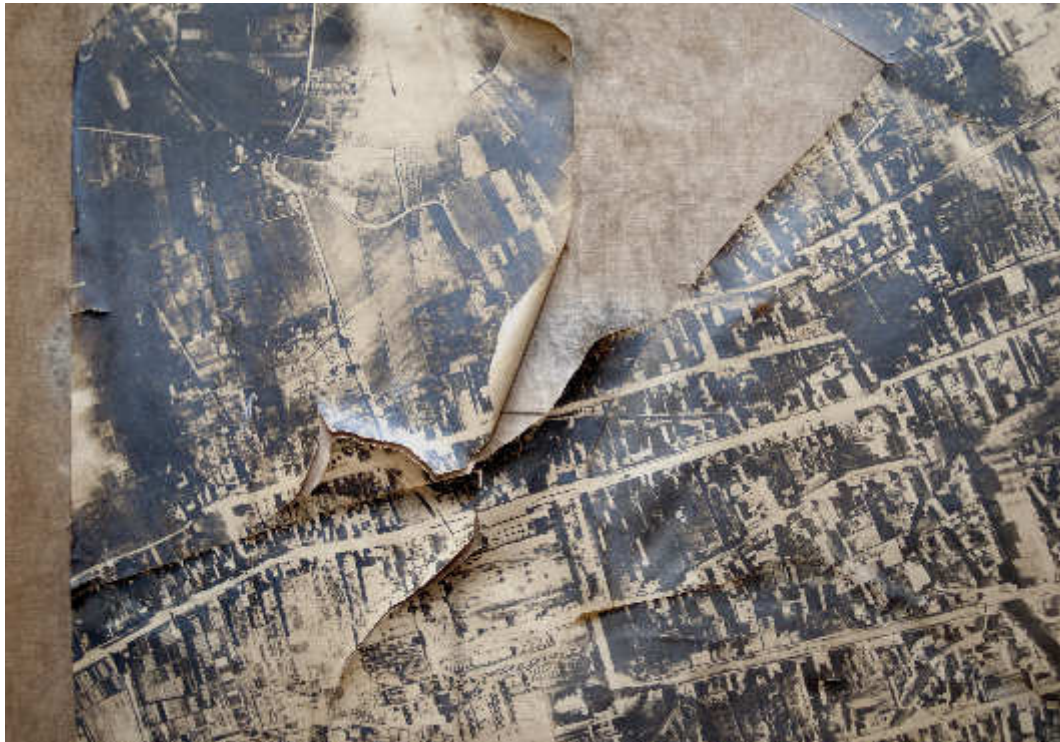
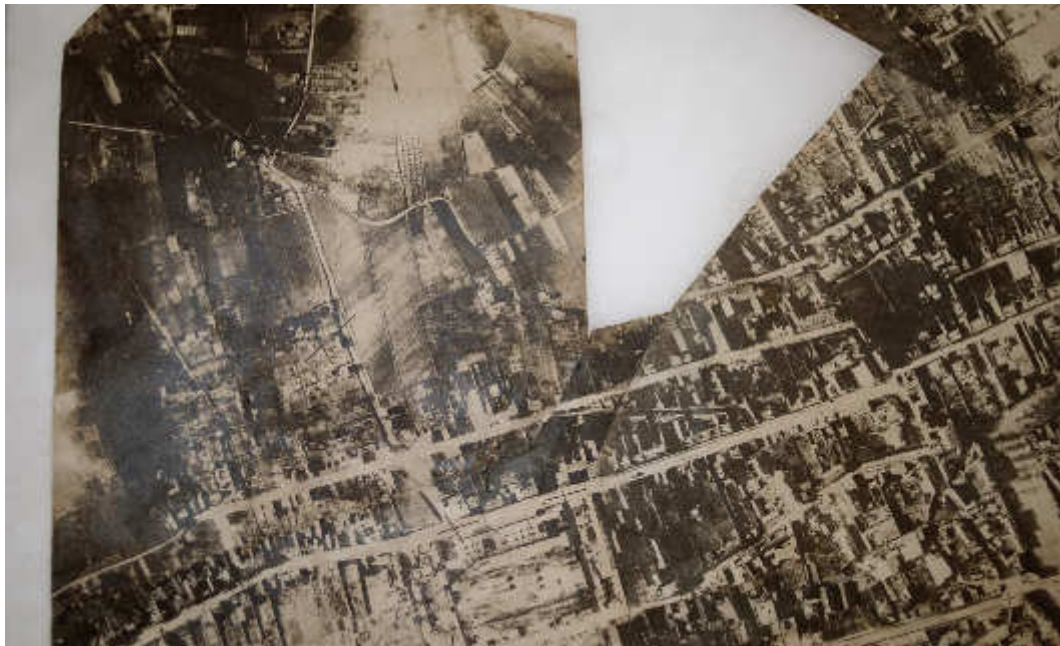
*Détail avant et après traitement  
Bord gauche partie supérieure*

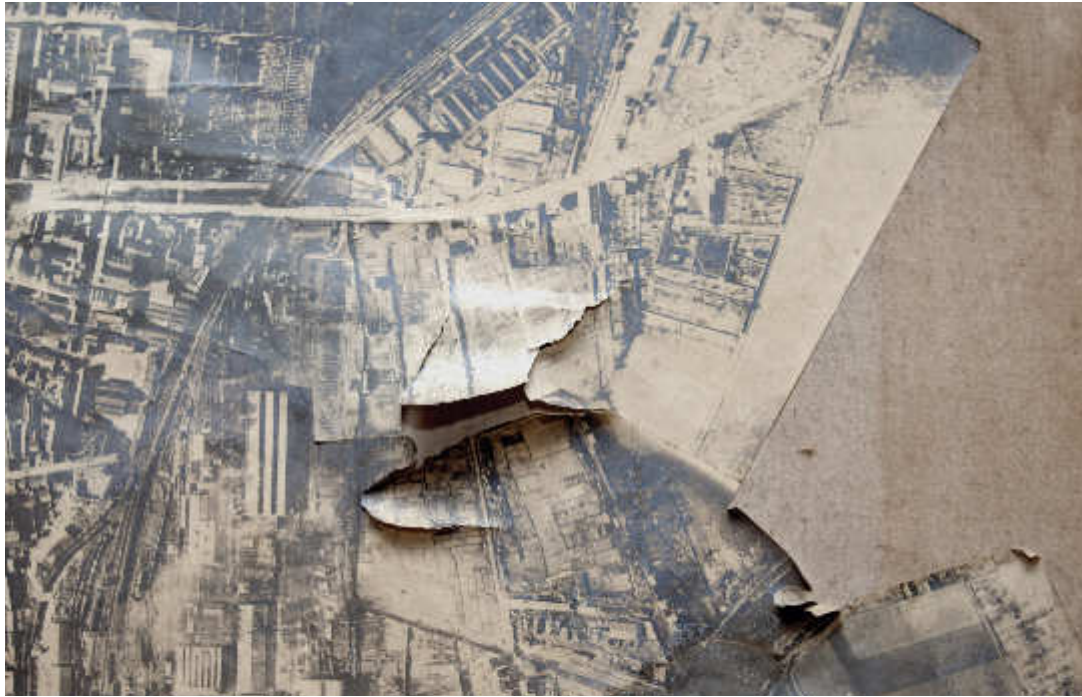
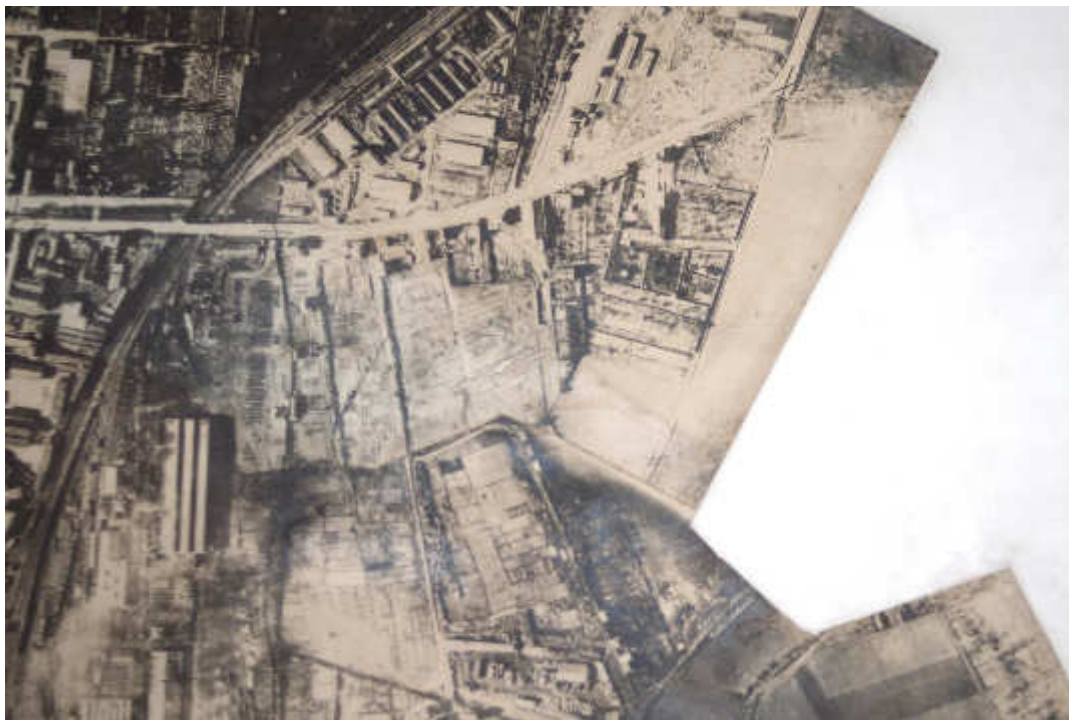
*Détail avant et après traitement  
Bord droit , partie supérieure*
